ニシイ ペインティングニュース

株式会社 西井塗料産業

外壁の塗り替え よくあるトラブル 窯業系サイディング編

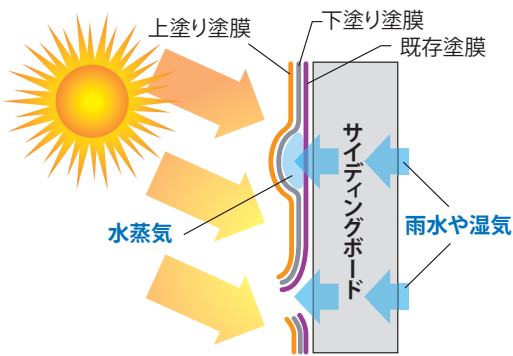
折角きれいに塗り替えたのに、膨れたり、剥がれたり。。。なぜ？

塗膜のフクレ・ハガレの原因(しくみ)

窯業系サイディングでは、「直貼り」など通気の確保がない場合、常にサイディングボード自体が湿っている状態になります。日射により塗膜が温められ(柔らかくなり)、また雨水や湿気が蒸発する際に(水蒸気が)塗膜を押し上げてしまいます。通気の確保が無ければ、塗装をしても(何度手直しを行っても)すぐに塗膜が膨れたり剥がれてきます。

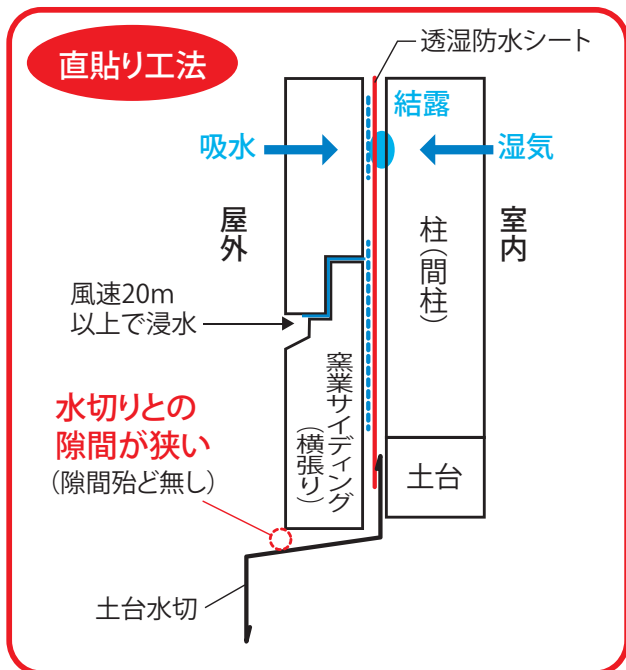
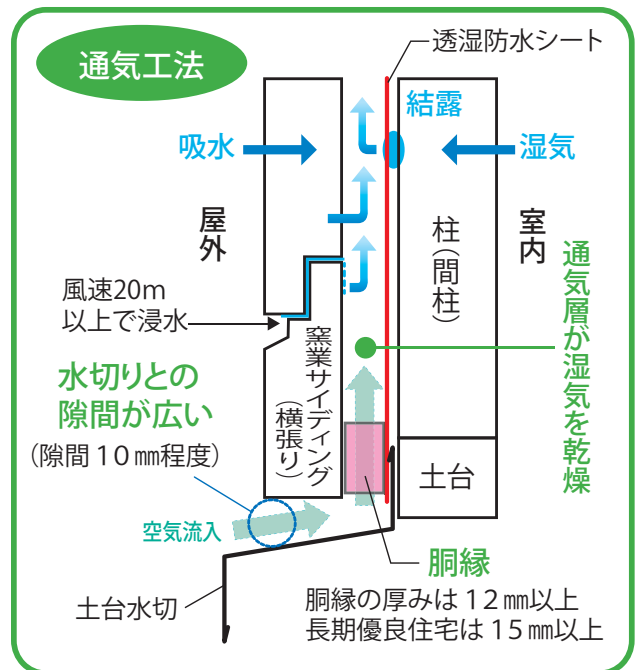
サイディングボードの張り方には「直貼り工法」と「通気工法」があります。大まかな目安ですが、2000年まではほぼ直貼りです。2000年4月以降品確法の標準工法として通気工法が取り入れられましたので、新しい家は通気工法になっている場合が多いと思われます。但し罰則がありませんので、新築・増改築でも残念ながら直張りが存在します。

直貼り? 通気?・・・どっち?

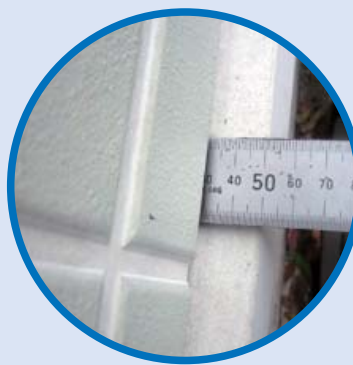
確認方法①

土台水切との隙間(幅)や奥行きを測ってみる。

隙間が10mm程度空いているか。奥行きが25mm以上あるか。(直貼りの場合はボード厚み=12~15mm程度)

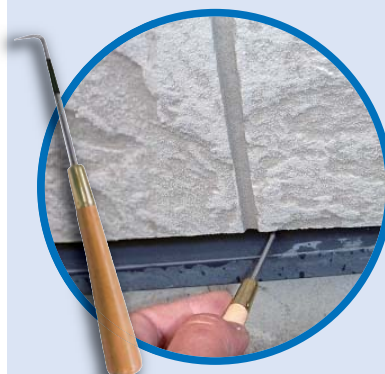
確認方法②

かぎ状の棒を差し込み、左右に動かしてみる。

棒先端のかぎ状の部分がボードの裏側に回り込むか。左右にスムーズに動くか。

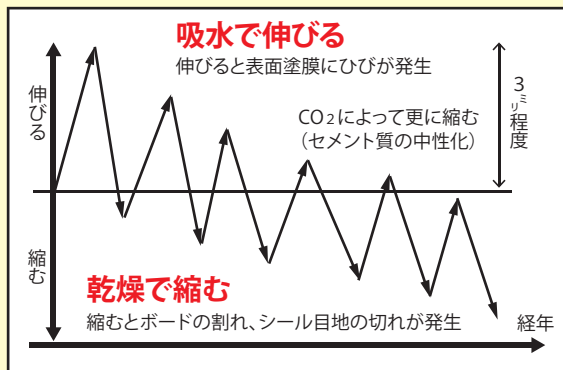
窯業系サイディングボードは非情に水を吸い込みやすい性質があります。特に1998年以前に製造されたものは伸縮率が大きいものが数多く存在しています。また、水や湿気を吸うと伸びる、乾くと縮むという湿乾伸縮現象が起きます。

例えば10年間湿乾伸縮を繰り返すと、表面の塗装膜にひび割れが発生します。そして伸縮を繰り返すうちに全体のサイズが縮んでいきます。縮んだ時は釘止めの廻りが割れたり、シール目地が切れたりします。少しでも長持ちさせる為には、湿乾伸縮を防ぐことが重要になってきます。つまり雨水や湿気を吸わせないことです。
